Dossier Technique Immobilier

Numéro de dossier : R.22.288.SAINT-MICHEL-SUR-ORGE.Bernard
 Date du repérage : 01/04/2022

Résumé de l'expertise n° R.22.288.SAINT-MICHEL-SUR-ORGE.Bernard

Rapport de mission de repérage des matériaux et produits contenant de l'amiante pour l'établissement du constat établi à l'occasion de la vente d'un immeuble bâti (listes A et B de l'annexe 13-9 du Code de la Santé publique)

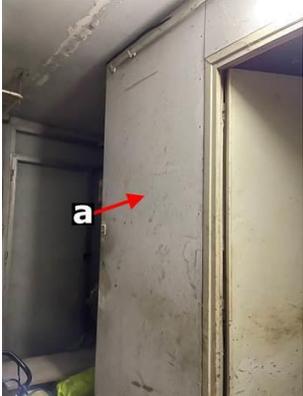
Localisation	Identifiant + Description	Conclusion (justification)	Etat de conservation** et préconisations*	Photo
Rez de chaussée - Garage	<p>Identifiant: ZPSO-001 Description: Panneaux de cloisons lisses ou moulurées, préfabriquées ou non Liste selon annexe.13-9 du CSP: B</p>	Présence d'amiante (Sur décision de l'opérateur)	<p>Matériau non dégradé</p> <p>Résultat EP**</p> <p>Préconisation : Il est recommandé de réaliser une évaluation périodique.</p> <p>Recommandation : Voir les Mesures d'ordre général – Obligations réglementaires</p>

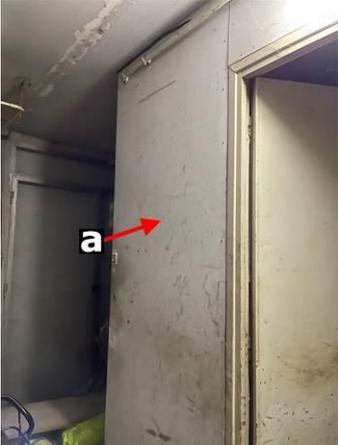
<p>Photo n° PhA001 Localisation : Rez de chaussée - Garage Ouvrage : 3 - Parois verticales intérieures - Cloisons sèches (assemblées, préfabriquées) Partie d'ouvrage : Panneaux de cloisons lisses ou moulurées, préfabriquées ou non Description : Panneaux de cloisons lisses ou moulurées, préfabriquées ou non Localisation sur croquis : ZPSO-001</p>

Dossier n° R.22.288.SAINT-MICHEL-SUR-ORGE.Bernard
Date de l'évaluation : 01/04/2022
Bâtiment / local ou zone homogène : Rez de chaussée - Garage
Identifiant Matériau : ZPSO-001
Matériau : Panneaux de cloisons lisses ou moulurées, préfabriquées ou non
Résultat EP : Il est recommandé de réaliser une évaluation périodique.

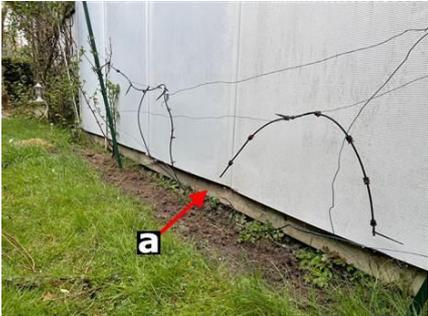
Parties extérieures sous bassement	<p>Identifiant: ZPSO-002 Description: Plaques Liste selon annexe.13-9 du CSP: B</p>	Présence d'amiante (Sur décision de l'opérateur)	<p>Matériau non dégradé</p> <p>Résultat EP**</p> <p>Préconisation : Il est recommandé de réaliser une évaluation périodique.</p> <p>Recommandation : Voir les Mesures d'ordre général – Obligations réglementaires</p>

<p>Photo n° PhA002 Localisation : Parties extérieures sous bassement Ouvrage : 2 - Parois verticales extérieures et Façades - Façades légères, murs rideaux, bardages, panneaux sandwich Partie d'ouvrage : Plaques Description : Plaques Localisation sur croquis : ZPSO-002</p>

Dossier n° R.22.288.SAINT-MICHEL-SUR-ORGE.Bernard
Date de l'évaluation : 01/04/2022
Bâtiment / local ou zone homogène : Parties extérieures sous bassement
Identifiant Matériau : ZPSO-002
Matériau : Plaques
Résultat EP : Il est recommandé de réaliser une évaluation périodique.

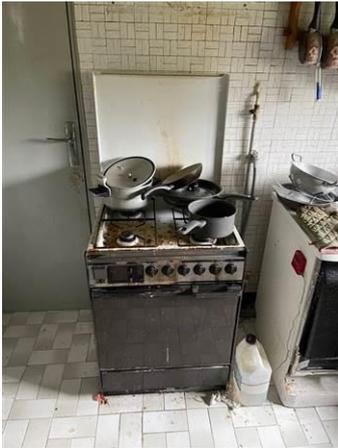
Photo n° PhGaz001
Localisation : Rez de chaussée - Cuisine
Cuisinière (Type : Non raccordé)

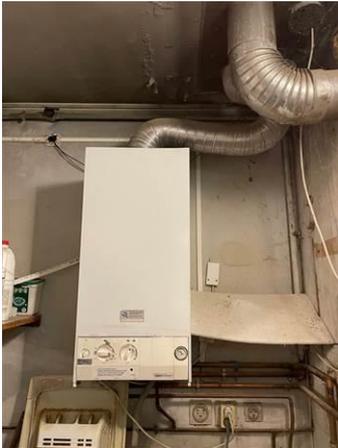
Photo n° PhGaz002
Localisation : Rez de chaussée - Cuisine
Chaudière (Type : Raccordé)

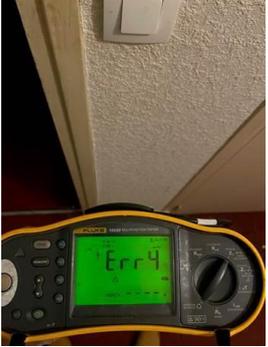
N° Article (1)	Libellé et localisation (*) des anomalies	N° Article (2)	Libellé des mesures compensatoires (3) correctement mises en œuvre	Photos
B3.3.6 a2	<p>Au moins un socle de prise de courant comporte une broche de terre non reliée à la terre. Remarques : Présence de circuits électriques non équipés de conducteurs de protection ; Faire intervenir un électricien qualifié afin d'installer des conducteurs de protection sur les circuits qui n'en sont pas équipés</p>	B3.3.6 1	<p>Alors que des socles de prise de courant ou des circuits de l'installation ne sont pas reliés à la terre (B.3.3.6 a1), a2 et a3), la mesure compensatoire suivante est correctement mise en œuvre : - protection du (des) CIRCUIT (s) concerné (s) ou de l'ensemble de l'installation électrique par au moins un dispositif différentiel à haute sensibilité = 30 mA.</p>

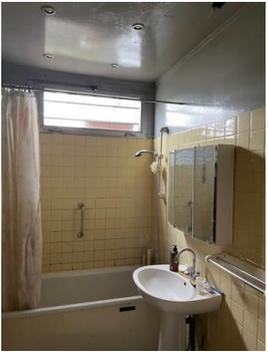
B6.3.1 a	<p>Local contenant une baignoire ou une douche : l'installation électrique ne répond pas aux prescriptions particulières appliquées à ce local (adéquation entre l'emplacement où est installé le matériel électrique et les caractéristiques de ce dernier – respect des règles de protection contre les chocs électriques liées aux zones). Remarques : Présence de matériel électrique inadapté placé en zone 2 d'un local contenant une douche ou une baignoire ; Faire intervenir un électricien qualifié afin de supprimer le matériel électrique inadapté ou le remplacer par du matériel adapté</p>

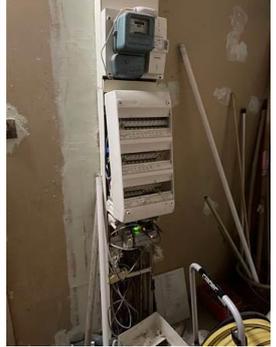
B7.3 d	<p>L'installation électrique comporte au moins une connexion avec une partie active nue sous tension accessible. Remarques : Présence de connexion de matériel électrique présentant des parties actives nues sous tension ; Faire intervenir un électricien qualifié afin de remplacer les matériels présentant des parties actives nues sous tension</p>			
B7.3 e	<p>L'installation électrique comporte au moins un dispositif de protection avec une partie active nue sous tension accessible. Remarques : Présence de dispositif de protection de matériel électrique présentant des parties actives nues sous tension ; Faire intervenir un électricien qualifié afin de remplacer les matériels présentant des parties actives nues sous tension</p>

N° Article (1)	Libellé et localisation (*) des anomalies	N° Article (2)	Libellé des mesures compensatoires (3) correctement mises en œuvre	Photos
B8.3 e	Au moins un conducteur isolé n'est pas placé sur toute sa longueur dans un conduit, une goulotte ou une plinthe ou une huisserie, en matière isolante ou métallique, jusqu'à sa pénétration dans le matériel électrique qu'il alimente. Remarques : Présence de conducteurs électriques non protégés mécaniquement ; Faire intervenir un électricien qualifié afin d'installer des protections mécanique sur les conducteurs non protégés

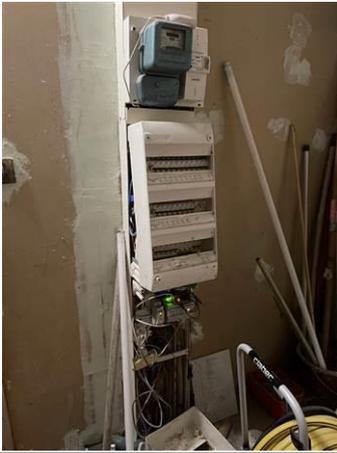
Photo n° PhEle001

B11 a1 L'ensemble de l'installation électrique est protégée par au moins un dispositif différentiel à haute sensibilité inf. ou égal à 30 mA.

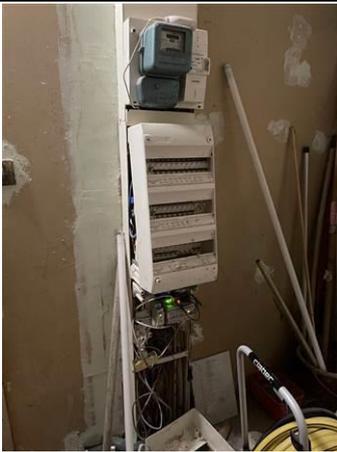
Photo PhEle002

Libellé de l'anomalie : B8.3 e Au moins un conducteur isolé n'est pas placé sur toute sa longueur dans un conduit, une goulotte ou une plinthe ou une huisserie, en matière isolante ou métallique, jusqu'à sa pénétration dans le matériel électrique qu'il alimente.

Remarques : Présence de conducteurs électriques non protégés mécaniquement ; Faire intervenir un électricien qualifié afin d'installer des protections mécanique sur les conducteurs non protégés

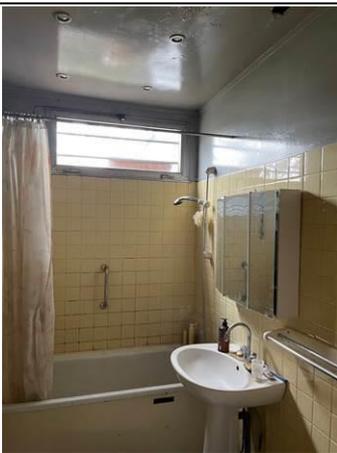
Photo PhEle003

Libellé de l'anomalie : B6.3.1 a Local contenant une baignoire ou une douche : l'installation électrique ne répond pas aux prescriptions particulières appliquées à ce local (adéquation entre l'emplacement où est installé le matériel électrique et les caractéristiques de ce dernier - respect des règles de protection contre les chocs électriques liées aux zones).

Remarques : Présence de matériel électrique inadapté placé en zone 2 d'un local contenant une douche ou une baignoire ; Faire intervenir un électricien qualifié afin de supprimer le matériel électrique inadapté ou le remplacer par du matériel adapté

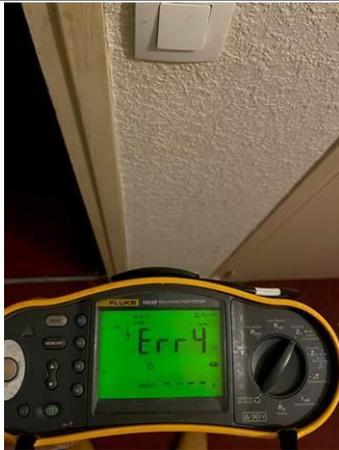
Photo PhEle004

Libellé du point de contrôle : B3.3.6 a2 Au moins un socle de prise de courant comporte une broche de terre non reliée à la terre.
